Achter het pleisterwerk van Kerkstraat 24/Ruiterstraat 37

De complexe bouwgeschiedenis van een historisch pand in Zaltbommel.

Karel Emmens

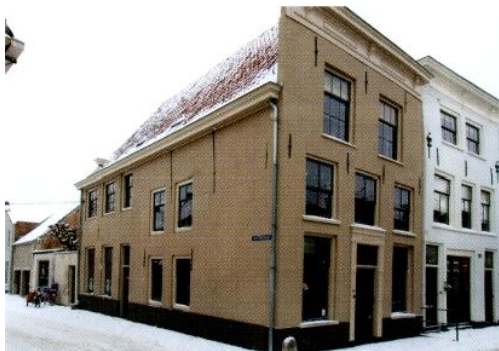
Afb. 1) Aan de straat is alleen het diepe huis te zien, met de voorgevel aan de Kerkstraat en de zijgevel langs de Ruiterstraat. Links is in die zijgevel de 'voorgevel' van Ruiterstraat 37 opgenomen.

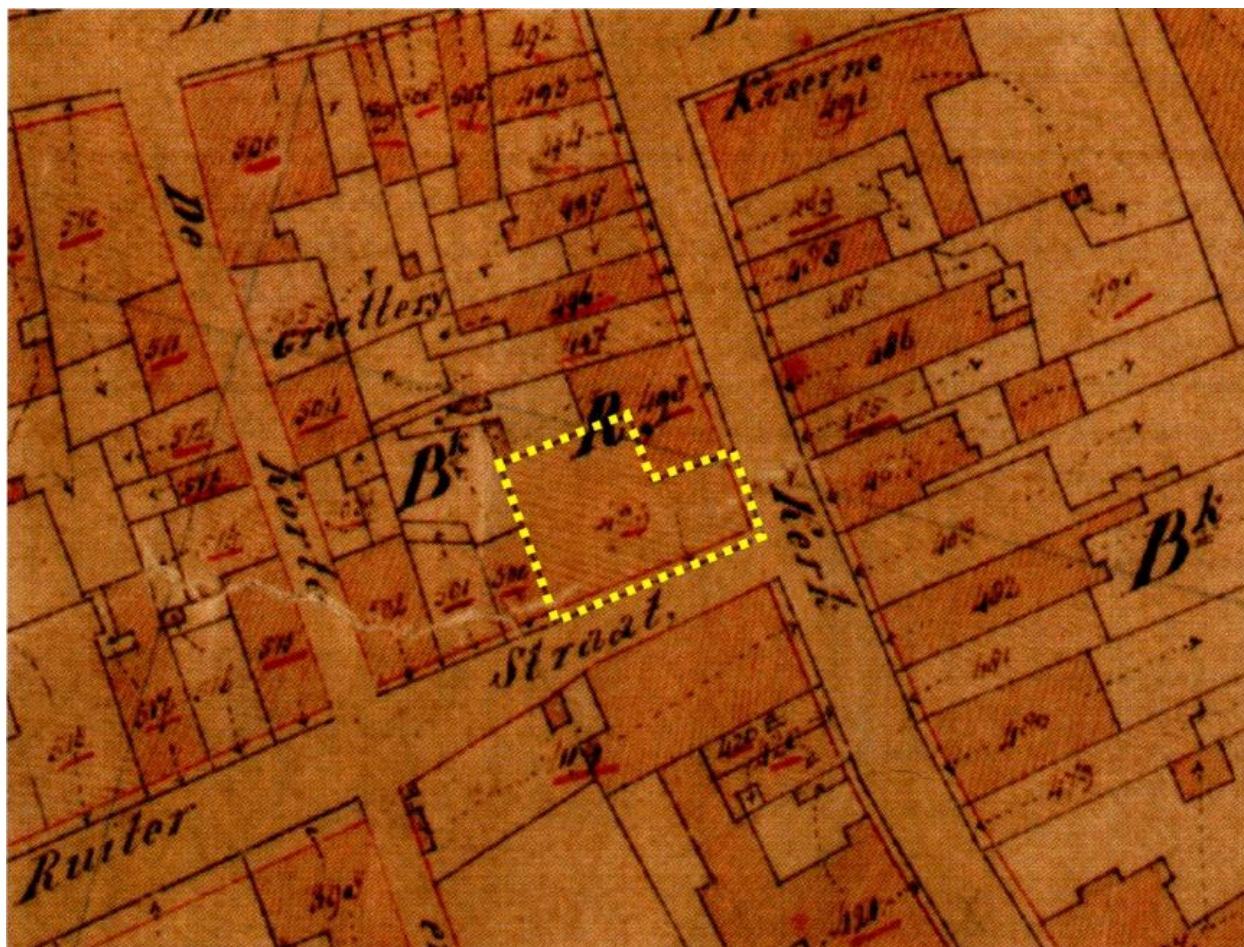
Afb. 3) De oudste weergave van de kadastrale situatie is op het minuutplan uit omstreeks 1830 te vinden. Het perceel heeft een L-vorm en is volledig bebouwd.

In de loop van de negentiende en twintigste eeuw is het perceel alleen maar groter geworden, zoals uit de huidige situatie naar voren komt. In deze periode is het buurperceel aan de Ruitersstraat (nummer 500 op afb. 3) hier volledig bij getrokken, evenals het achterste deel van het buurperceel aan de Kerkstraat (nummer 498 op afb. 3). De bebouwing langs de Ruitersstraat is echter geleidelijk aan gesloopt, om plaats te maken voor een tuin. Wanneer deze wijzigingen precies hebben plaatsgevonden kon nog niet vastgesteld worden, maar volgens een foto van omstreeks 1904 en een bouwtekening uit 1931 stond het pand op perceel 500 toen nog fier overeind.³ Van het volledig bebouwde perceel van zo'n tweehonderd jaar geleden is in de huidige toestand een L-vormige bebouwing overgebleven, die aansluit op de buurpanden in de Kerkstraat. Het omvat het diepe huis op de hoek, dat is samengesteld uit een voorhuis en een in oorsprong onderkelderd

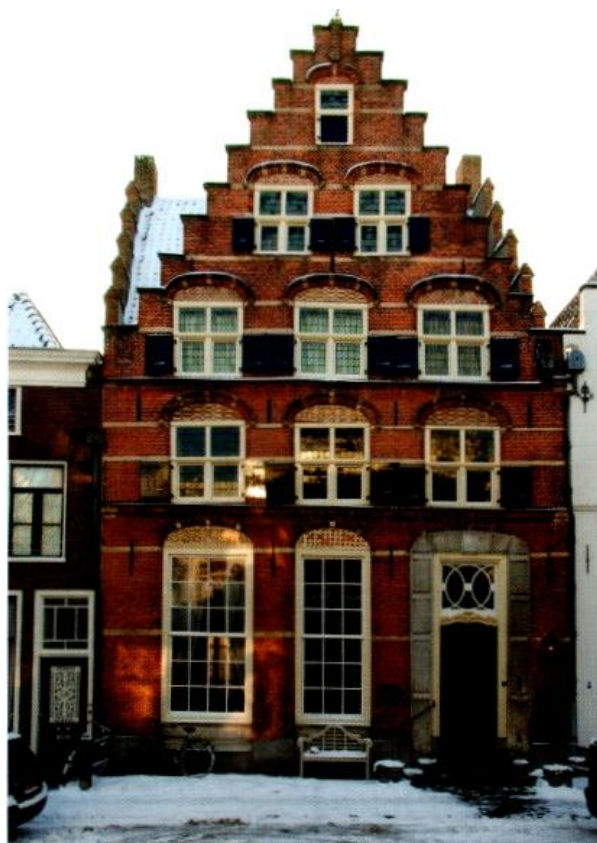
Afb. 8) De oude gevel zal gelijkenis hebben vertoond met de rijke renaissancegevel van Gasthuisstraat 22 in Zaltbommel. (Foto: auteur)

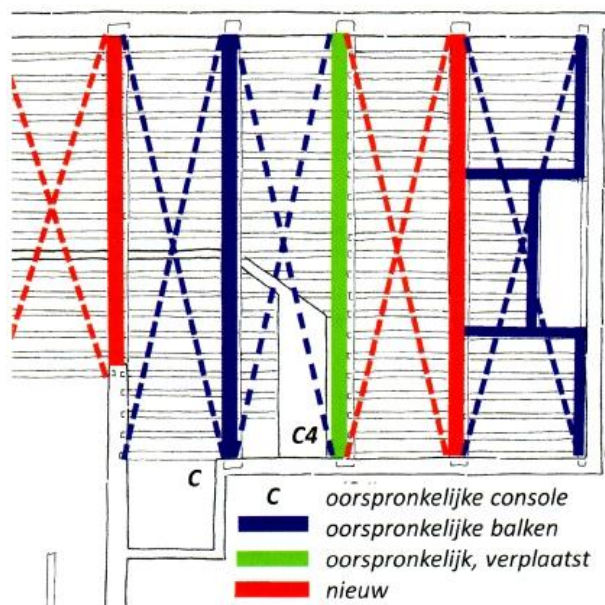
Afb. 15) De balklagen van de verdiepingvloer en de zoldervloer in het zijhuis zijn sterk gewijzigd in 1989. (Tekening: auteur)

Hoewel de samengestelde balklagen in het zijhuis er zeer authentiek uitzien, blijkt daar in de loop der tijd het nodige mee gebeurd te zijn, met name in 1989.⁷ Toen zijn balken verlegd, ingekort en toegevoegd. Zelfs is er een oude balk uit het pand Bloemendaal 5-9 hergebruikt.

De oorspronkelijke situatie kan echter heel goed herleid worden. Het lijkt erop dat zich op de verdieping oorspronkelijk twee moerbalken en drie balkvakken hebben bevonden, die de breedte van de vier huidige rechter balkvakken overspanden.

De balklaag boven de begane grond zal dezelfde indeling hebben gehad, maar dan op een niveau van een halve meter lager dan thans. De balklaag van het achterhuis was aanvankelijk opgelegd in een verdwenen muur die het achter- en zijhuis scheidde.

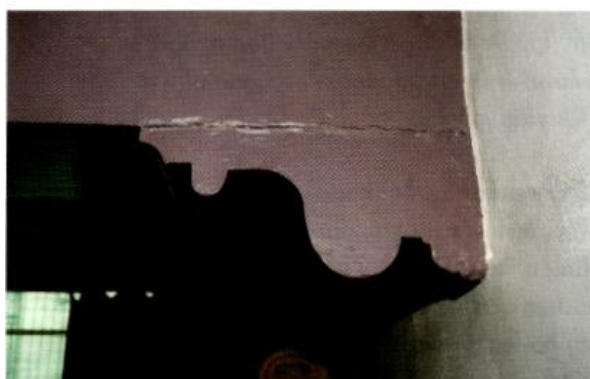
Afb. 17) Foto van de fraaie consoles onder de moerbalken van de zoldervloer in het voorhuis en opmeting van de consoles in het zijhuis.
(Tekening en foto: auteur)

In een vloeiend verloop laten ze een dikke en een dunne bolling zien, een uitgesproken ojiefprofiel. Zo'n profiel kan in de late zestiende of de zeventiende eeuw gedateerd worden en is waarschijnlijk samen met de balklagen in dezelfde tijd te plaatsen

als de nieuwe voorgevel. Dergelijke consoles komen in verwante vormen in meer Bommelse panden voor, zoals Gamerschestraat 3 en Nonnenstraat 4 (gesloopt).⁸ De rijke vormgeving wijst op een representatieve functie van de ruimte waarin ze zich bevinden.

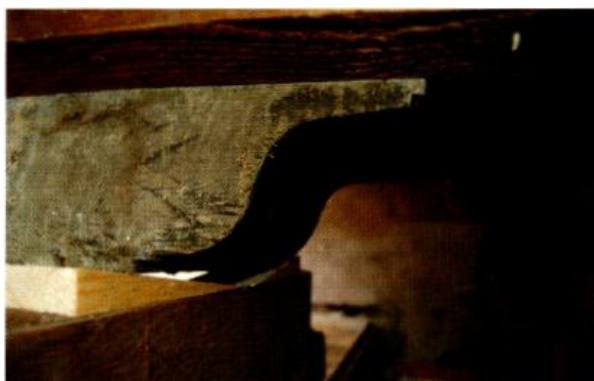
Afb. 18) De consoles in het achterhuis hebben een eenvoudiger vormgeving. (Foto: auteur)

Ook in het achterhuis zijn onder beide balklagen houten consoles bewaard. Deze hebben eveneens een ojiefprofiel, echter in een eenvoudiger uitvoering.
